RAPPORT D'ENQUÊTE FERROVIAIRE
R02D0113

DÉRAILLEMENT EN VOIE PRINCIPALE

DU TRAIN M-366-31-22
DU CANADIEN NATIONAL
AU POINT MILLIAIRE 86,43, SUBDIVISION SAINT-MAURICE
À HIBBARD (QUÉBEC)
LE 24 OCTOBRE 2002

Rapport numéro R02D0113

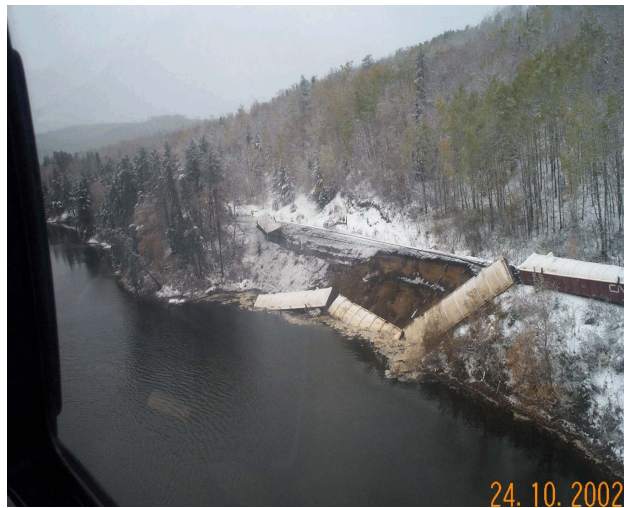
La locomotive de tête s'est immobilisée au point milliaire 87,58. Le premier wagon déraillé (102^e du convoi), le wagon-tombereau CN 137187, est resté debout et attelé à la partie avant du train. Les cinq wagons suivants se sont désattelés et trois d'entre eux ont dévalé la pente du talus de la voie et se sont immobilisés sur le bord du lac adjacent à la voie ferrée (voir la

photo 1). Les wagons déraillés ont subi des dommages et la voie a été détruite sur une distance de 275 m. Une digue a été érigée autour des wagons déraillés afin de récupérer le minerai et de nettoyer le lieu de l'accident.

Photo 1. Vue des wagons déraillés

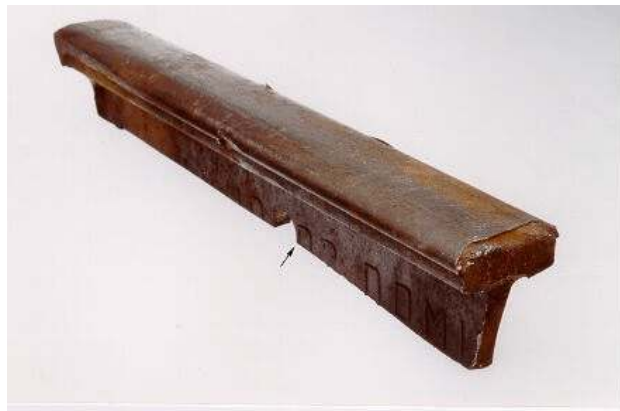
Le premier morceau de rail avait une rupture longitudinale de l'âme qui traversait un ancien trou de boulon d'éclisse percé dans l'âme du rail et coupant le chiffre « 0 » du marquage en relief du rail (voir la photo 2). Le trou ne présentait pas d'usure ni d'ovalisation inhabituelles et ses bords n'étaient pas chanfreinés. L'analyse métallurgique d'une section prélevée sur le bord du trou a révélé une décarburation de la surface du métal. La surface de rupture était relativement plane et uniforme. Elle présentait une déformation du grain et une fissuration sous-jacente correspondant à une usure à long terme par martèlement.

Photo 2. Trou de boulon d'éclisse et rupture de l'âme

Les essais de laboratoire ont révélé que des fissures ont pris naissance de chaque côté du trou de boulon d'éclisse et se sont propagées longitudinalement dans l'âme du rail. La décarburation du rail autour du trou de boulon d'éclisse indique qu'il y a eu un chauffage du métal lors du perçage du trou. De plus, le trou de boulon d'éclisse croisait le marquage en relief du rail et les bords du trou n'étaient pas chanfreinés. Par conséquent, le trou a agi comme une zone de concentration des contraintes mécaniques et métallurgiques et a contribué à la formation et à la propagation des fissures.

1. Le rail sud s'est rompu lors du passage du train, entraînant le déraillement des wagons.
2. La rupture longitudinale du rail était présente depuis un certain temps et a pris naissance au trou du boulon d'éclisse qui a agi comme une zone de concentration des contraintes car il croisait le marquage en relief du rail, ses bords n'étaient pas chanfreinés et il avait été chauffé lors du perçage.

Au mois de juin 2003, le Canadien National a adopté une nouvelle politique qui exige qu'une auscultation en continu des défauts internes des rails soit effectuée sur des rails de remploi posés sur des voies de catégorie 3 ou plus, notamment les coupons de rail. Dans les cas où l'auscultation n'est pas effectuée avant la pose, la catégorie de la voie doit être baissée à la catégorie 2 jusqu'à ce que le rail soit ausculté.
